石油タンクのスロッシングと対策

座間 信作

(消防庁 消防研究センター)

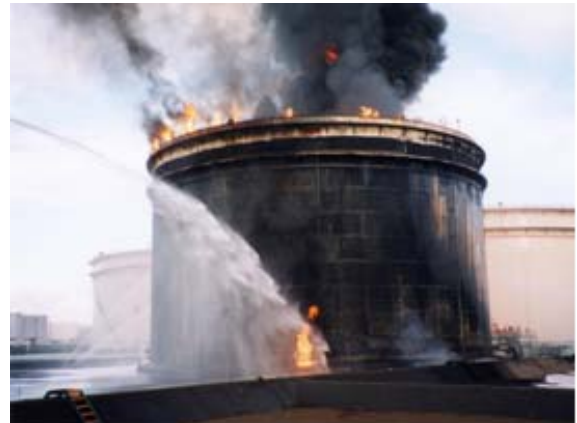
図1 地震直後のリング火災

2基のタンクで火災が発生した。地震とほぼ同時に発生した最初の火災では、タンク浮屋根と側板との間の火災(リング火災)、タンク東側地盤での火災およびタンク北側直近の配管の火災が認められた(図1)。原因は、大きなスロッシングのため、浮屋根とタンク上部施設とが衝突したことにより発生した火花が、浮屋根上の可燃性混合気に着火したものと考えられている²⁾。配管の火災については、地震により破断した配管から原油が漏洩し、それにタンク上部で発生した火災が延焼した可能性が、また防油堤内で確認された火災については、スロッシングにより溢流・漏洩した原油に、タンク上部で燃焼していた原油が飛散し延焼した可能性が高いとされている²⁾。

- 1) リング火災(第1火災)は、想定以上の地震動を受けて励起された大きなスロッシングのため、浮き屋根と上部設備とが衝突したことが発生の原因であると考えられている。従って、液面をその地域およびタンク毎に適正に管理することが重要で、そのためには地域・タンク毎(周期別)に地震動を適正に設定すること。
- 2) 全面火災(第2火災)では、大きなスロッシングにより浮き屋根が沈没したことが第1の要因であり、従っ

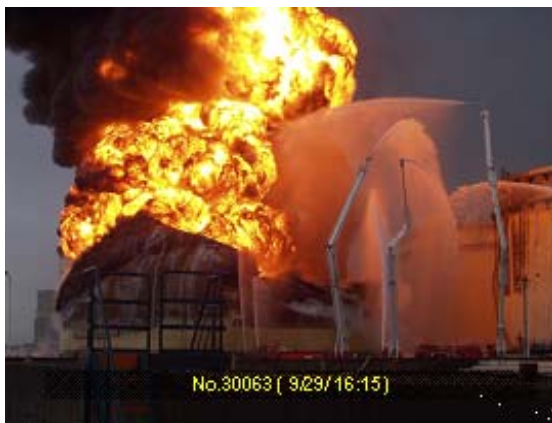
図2 地震の2日後に発生した全面火災

全面火災に至ったナフサタンク(図2)では、火災の前

日に、浮屋根が油中に完全に没したため、ナフサの揮発防止のため消火用の泡を放出、液面を密封していたところ、火災当日の強風のため泡が風に押され、タンク液面の北側3分の2が大気中に露出した状態となっていた。このような状況の中、消火泡は時間の経過とともに水溶液に戻り、ナフサ中を沈降する際に帯電(沈降帯電)し、発生した電荷が浮島状に孤立した泡に蓄積され、泡の電位が上昇し、側板との間で放電が起こったため火災に至ったものと考えられている²⁾。

て浮き屋根の浮き機能の確保が極めて重要となる。そのため、地域・周期を考慮した地震動を踏まえたスロッシングに対する浮き屋根強度の検討を行うこと。

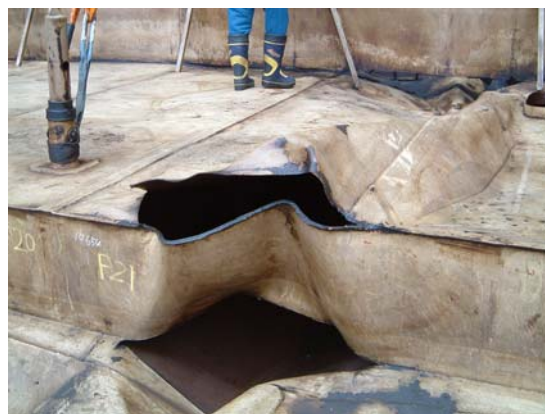
図3 ポンツーンの破断

図3は、浮き屋根の揺動に伴い円周方向の曲げ変形を受け、浮き室および屋根板デッキの接合部が破断した状況を示す。このため、浮き室内及び浮き屋根上に大量の油が流入し浮力を保てなくなった浮屋根が沈没するという重大な事態に陥ったタンクが7基あった。

浮き屋根強度については、浮き屋根と内容液との連成振動を考慮した有限要素法による解析結果を整理し、外周浮き室(ポンツーン)にかかる断面力算出手法を導出することによって、ポンツーンの強度評価を可能とした。これには、スロッシングの1次モードにおける非線形性の影響および2次モードの影響が取り入れられている。

これによって、地域特性を考慮した地震動に基づく、地域に応じた浮き屋根の耐震強度評価が可能となり、改修が必要な浮き屋根式タンクの抽出、更には補修方法の提案、妥当性の評価が可能となった。

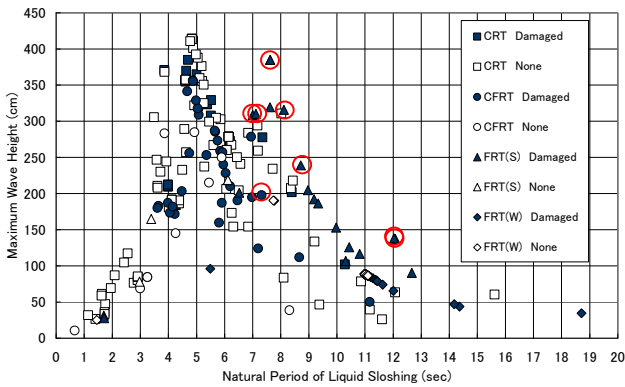
図4 苫小牧における全タンクに対する屋根形式を考慮した最大波高予測値の分布と被害程度

苫小牧地区の全タンクのスロッシング状況を概観するために、速度ポテンシャル理論に基づく、地震動の水平2成分を入力とするスロッシング時刻歴応答解析法³⁾を用いて、全石油タンクの最大上昇量を推定した(図4)。ここで、苫小牧地区のタンクサイトは大きく2つに分けられるので、それぞれの代表的事業所で得られた地震記録を用いた。またスロッシングの減衰定数は、固定屋根式タンク(CRT)0.1%、シングルデッキ(FRT(S))及び内部浮屋根式タンク(CFRT)0.5%、ダブルデッキ浮屋根式タンク(FRT(W))1%、またスロッシング2、3次モードについては共通に5%とした⁴⁾。この図で塗りつぶしたシンボルは何らかの被害があったことを示す。大きな丸を付したものは、火災や浮き屋根の沈没という甚大な被害のあったタンク及びポンツーン内に油が確認され沈没の恐れのあるタンクである。

- 1) スロッシング1次固有周期5秒付近で固定屋根式タンク(CRT)での波高は4mを上回っているものもあるが、甚大な被害とはなっていない。甚大な被害を受けたタンクは、
- 2) 1例を除いて全てシングルデッキ浮屋根式タンクである。
- 3) スロッシング固有周期は7秒以上である。
- 4) 周期12秒付近のタンクを除き、最大波高は2m以上である。
- 5) 周期12秒付近のタンクについては、2次モード(周期5.6秒)が卓越したことが、沈没の原因となった^{5, 6)}。
- 6) 上記以外のタンクの浮屋根の沈没は、大きな波高によるポンツーン部分への過大な荷重による破断が原因となった^{5, 6)}。

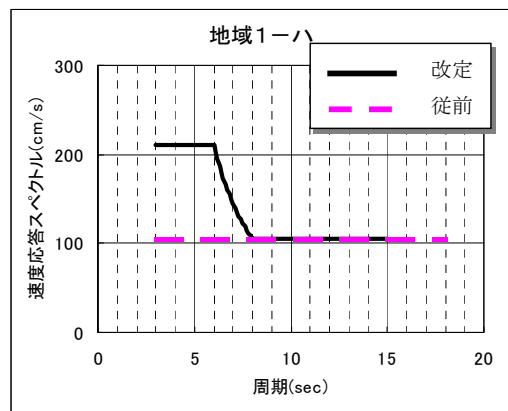
図5 改訂された長周期帯域の速度応答スペクトルの例
地域1-H(石狩, 上磯, 秋田, 清水, 名古屋, 四日市, 大阪湾岸)

地震動の設定に関しては、全国84箇所(当時の石油コンビナート地区)に対して、主に地震記録(気象庁1倍強震計記録, K-NET, 港湾強震記録など)を用いた経験的手法に基づき、特に揺れやすい地域を特定し、それらの地域毎に図5のように周期の関数としてスペクトルを与えた⁵⁻⁷⁾。

図5に示したスペクトルは，主に地震記録を用いた経験的手法に基づき推定されたスペクトルに基づき行政的判断が加わって決められたものである。その元となった地震記録はできる限りタンクサイト最寄りのもの(基準点)が用いられたのであるが，タンクサイトの地震動との相違については不明であった。そこで，消防庁は揺れやすいとされたコンビナート地区に20台の速度型強震計(含む消防研)を設置して地震観測を行うとともに(図6)，基準点とタンクサイトでの同時微動測定を実施した。その結果，特に設計スペクトルの修正を施すほどの差異は認められなかった。図7, 8にタンクサイトと基準点との地震動のスペクトル比，微動のスペクトル比の例を示す。但し，地震観測に関してはまだ記録数が少なく今後の継続的实施が必要である。

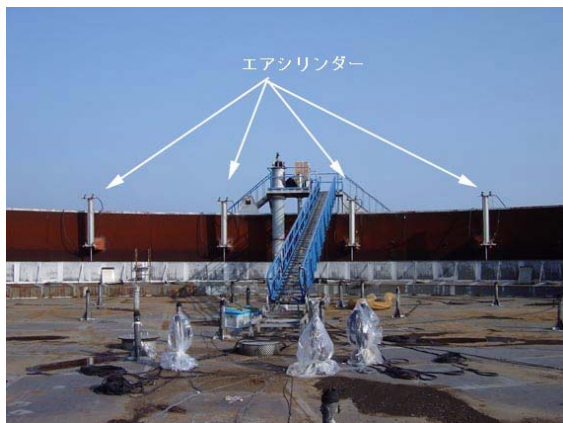
図9 15,000klタンクでのエアシリンダーを用いた浮き屋根揺動実験

容量15,000klの実タンク(図9)および直径7.6mの模型タンクの揺動実験を行い，大規模タンクの浮屋根揺動時の変形挙動，非線形スロッシングの液面増分等に係る検証を行った¹⁰⁻¹²⁾。その結果，以下が明らかとなった。

1) 2次モードが卓越する場合のデッキの面外変形量 Δ とポンツーンの半径方向の変形量 u_{r0} に関する消防法における次の関係式，

$$u_{r0} = 0.082 \times \Delta^2 \quad (\text{単位: m})$$

は実験的にも成立する。

2) 大きなスロッシングが発生した場合の速度ポテンシャル理論からの波高のずれ $\Delta\eta$ (非線形液面増分) は以下のように提案されていたが、15,000kl 実タンク揺動実験からこれが成り立つことが検証された。

$$\Delta\eta = 0.04 \cdot \eta_{\max}^{(1)} \cdot \cos 2\theta$$

3) ポンツーンに発生する歪は消防法で示された算出式に一致する。

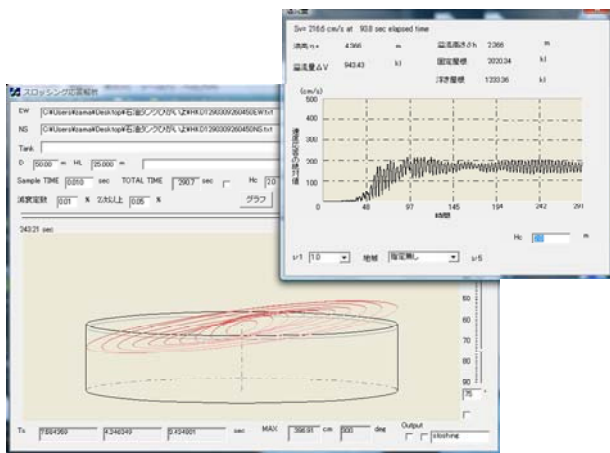
図10 石油タンク被害推定システム：溢流量算定機能

地震動の見直しとそれに基づく管理液面の低減、浮き屋根強度の算定とそれに基づく浮き室の補強等がなされてきているが、それでも想定以上の地震力が作用すれば浮き屋根の損傷等が起こりうる。従って、2003年十勝沖地震後においては、「効率的なパトロールの実施、職員の非常参集、人員、資器材の効率的運用等」も掲げられた²⁾2003年十勝沖地震後においては、「効率的なパトロールの実施、職員の非常参集、人員、資器材の効率的運用等」が掲げられているのである¹⁶⁾。このような措置をできるだけ迅速・的確に行うためには、まず地震直後にどのタンクでどのような被害が発生し得るのかを即時的に判断し、それに基づいた効率的な点検、対応を行うことが重要と考えられる。この目的のために、地震動観測記録に基づくリアルタイムシステムが構築されてきている^{17,18)}。消防研究センターでは上述の溢流量算定をも機能の一部とした石油タンク被害推定システムを開発しつつある(図10)。
